# Brand in verpleeghuis Smeetsland Rotterdam

| Titel: | Brand in verpleeghuis Smeetsland Rotterdam |
| Datum: | 19 juli 2021 |
| Auteurs: | K. Dangermond MSc MA, ing. J. Ebus, T. Geertsema BBA,<br>ing. R. Hagen MPA, drs. H. Hazebroek MCPm, E. Kok BBA,<br>ing. R. van Liempd, ing. L. de Witte |

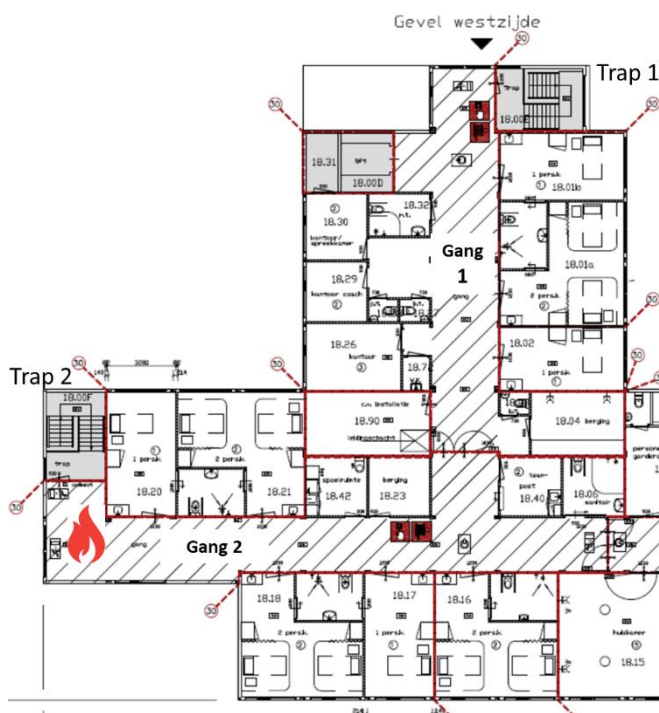
**Afbeelding 2.5 Locatie van de brand**

130 heeft binnen op de begane grond geconstateerd dat er brandende deeltjes buiten naar beneden vielen en heeft hierop de vermoedelijke locatie van de brand doorgegeven. Aan de hand hiervan wordt wederom een poging ondernomen om de brand te bestrijden, waarna drie brandweerlieden aangeven dat ze uitgeput zijn. De bevelvoerder en één manschap die nog binnen zijn, voeren een laatste bluspoging uit, omdat zij menen dat als er niet direct wordt ingegrepen, de brand niet meer te controleren zal zijn. Zij weten de brand grotendeels te blussen. Daarna worden ook zij uit de inzet gehaald.

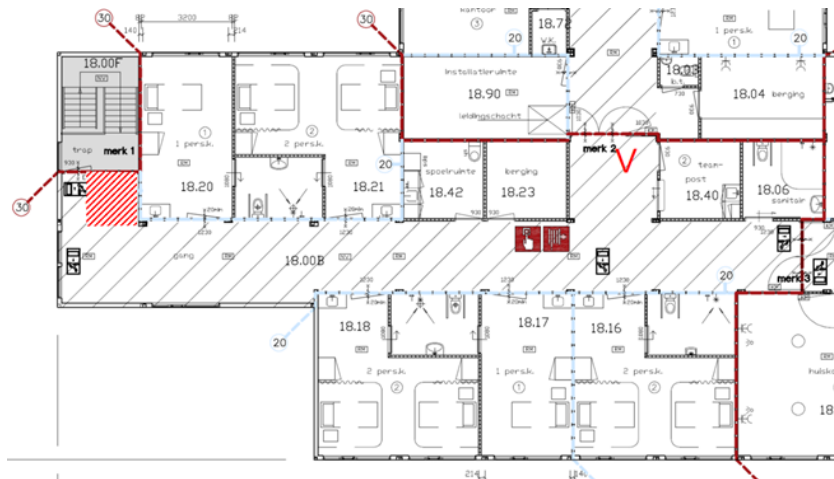
**Figuur 5.2 Ontstaansgebied (links, rood gearceerd) tegen het trappenhuis aan**

De brand is ontstaan aan het einde van de gang voor het trappenhuis. Dit gebied is rood gearceerd in figuur 5.2 op de volgende pagina.

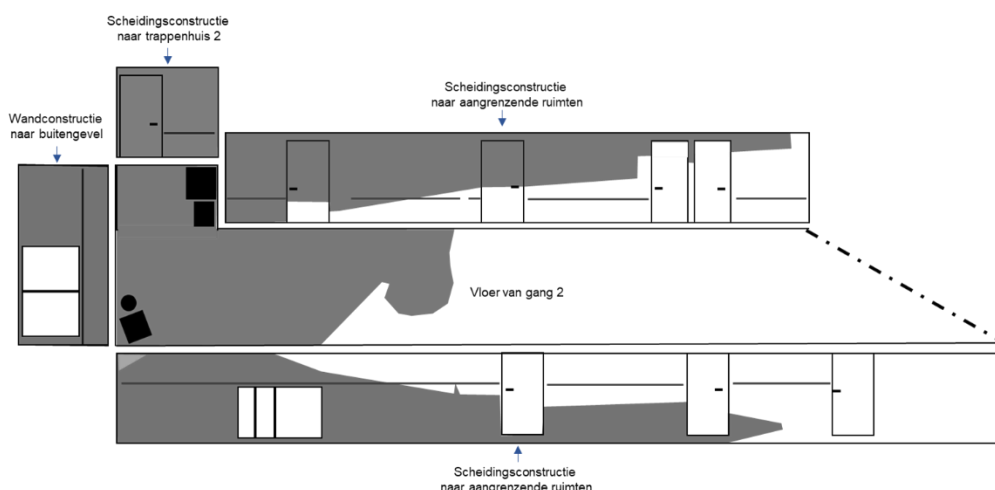
**Figuur 5.4 Schets van de aantasting van de wand- en vloerconstructie op gang 2 door vuur / hitte**

Veertig minuten na zijn ontstaan is de brand nagenoeg geblust. Alle brandbare materialen in het ontstaansgebied zijn op dat moment zo goed als opgebrand. Op de onderstaande schets zijn enkele wanden en de vloer van de gang 2 weergegeven. De wanden zijn in de schets naar buiten toe opgevouwen. Donkergrijs gearceerde delen zijn de gedeeltes van constructieonderdelen die hebben gebrand of zijn aangetast door de hete rooklaag. In het zwart zijn op de vloer de verbrande spullen (met een variabele vuurbelasting) weergegeven die in de gang stonden.

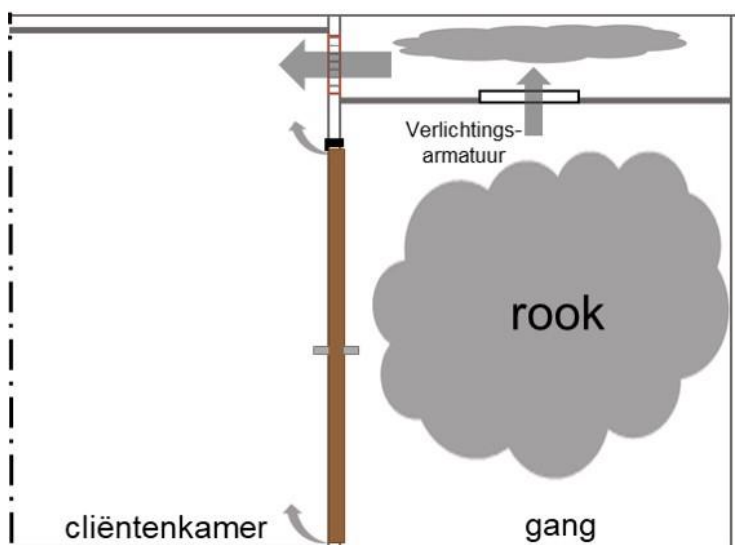
In alle cliëntenkamers grenzend aan gang 2 is binnen 5 minuten na de eerste detectie door een rookmelder rook gedetecteerd. Medewerkers die tijdens het incident in cliëntenkamers zijn geweest, hebben waargenomen dat de rook zich langs de naden tussen de deur en de kozijnconstructie naar de cliëntenkamers heeft verplaatst. De rook kon zich via twee routes de cliëntenkamers in verspreiden: via de deurconstructie en via de ventilatieroosters in de wandconstructie tussen de gang en de cliëntenkamers: nadat de ruimte boven het verlaagde plafond in de gang gevuld was met rook, stroomde de rook de cliëntenkamers in via de ventilatieroosters in de wandconstructie tussen de gang en de kamers. Deze ventilatieroosters zouden bij brand moeten opschuimen en zo rookverspreiding moeten voorkomen. Blijkbaar was óf de rook niet heet genoeg om dit te bewerkstelligen, óf functioneerden de roosters niet naar behoren. Er zijn namelijk geen opgeschuimde roosters aangetroffen, zodat de rook zich onbelemmerd via de roosters de cliëntenkamers in kon verplaatsen.

**Figuur 5.5 Doorsnede van de gang en een deel van een cliëntenkamer met een schematische weergave van de rookverspreiding van gang naar cliëntenkamer**

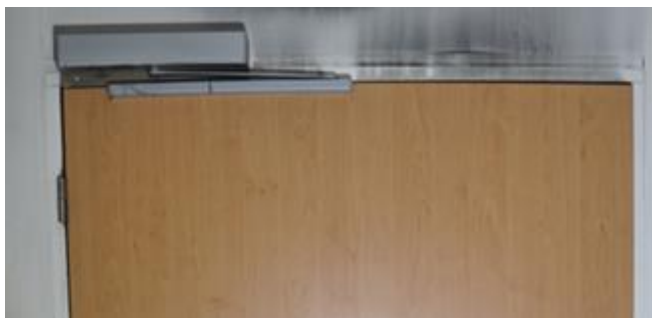
**Figuur 5.6** Roetaanslag als indicator voor rookverspreiding via de naad aan de bovenzijde van de deur

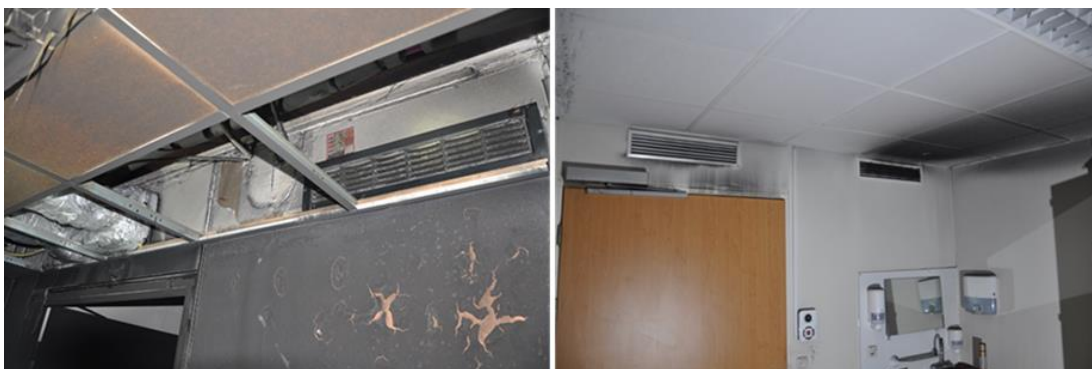
**Figuur 5.8** Ventilatie-rooster gezien vanuit de gangzijde en roetaanslag boven het rooster aan de kamerzijde

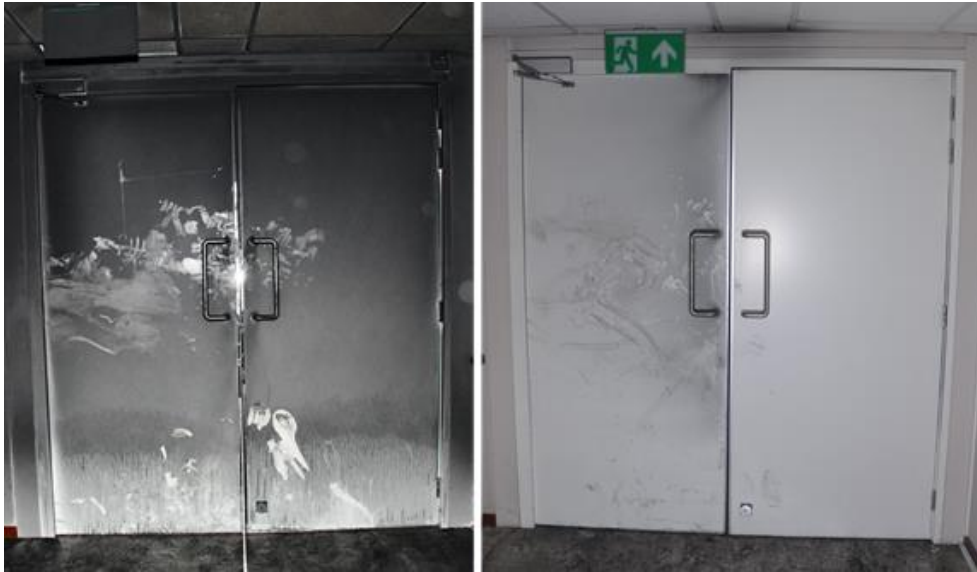
**Figuur 5.9** Foto links: de brandzijde, foto rechts: deurconstructie tussen twee brandcompartimenten

duidelijk in hoeverre dat toegeschreven moet worden aan het openen van deuren door de brandweer bij de ontruiming.

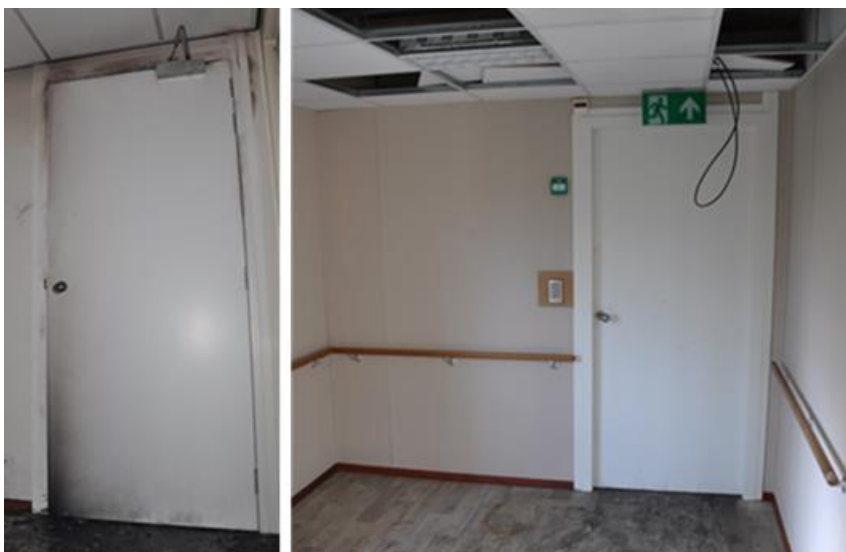
**Figuur 5.10** Foto links: deur aan de binnenzijde van het trappenhuis op de eerste verdieping, foto rechts: deur trappenhuis op de begane grond vanuit de gang gezien

Langs de naden tussen de deur en de kozijnconstructie heeft de eerste rook zich vanuit de gang naar trappenhuis 2 kunnen verplaatsen. 5 minuten na het eerste brandalarm wordt er rook in het trappenhuis gedetecteerd. Door de open ruimte tussen de onderzijde van de deur en de vloer heeft rook zich onder de deur door kunnen verplaatsen, nadat de gang volledig gevuld was geraakt met rook. Ook het trappenhuis raakte gevuld met rook en deze rook heeft zich op de begane grond langs de naden tussen de deur en de kozijnconstructie naar de gang kunnen verplaatsen. 15,5 minuten na het eerste brandalarm is de eerste rookmelder in gang 2 op de begane grond in alarm gekomen. Tijdens de inzet van de brandweer is de deur van het trappenhuis op de begane grond geopend, wat voor extra rookverspreiding naar de gang heeft gezorgd.

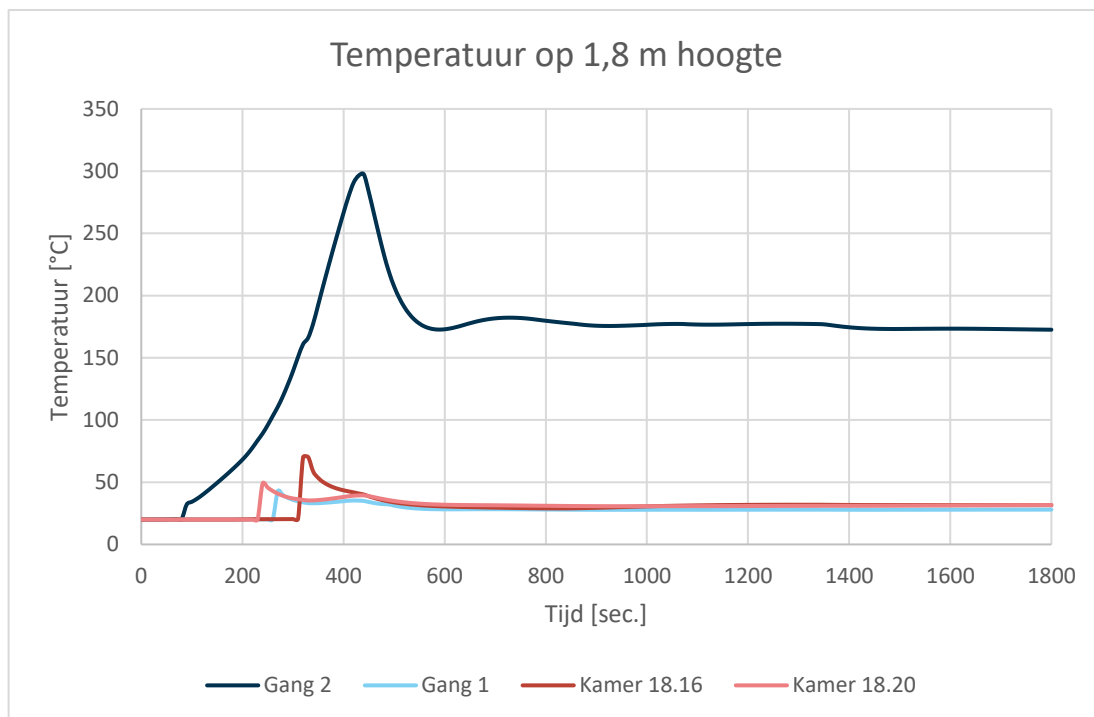
**Figuur 5.12** Temperatuur op 1,8 m hoogte

In figuur 5.12 is te zien dat de temperatuur in gang 2 stijgt tot 410 seconden. Vanaf dit moment is de brand ventilatiegecontroleerd, waarna de temperatuur weer daalt. De temperatuur in gang 1, kamer 18.16 en kamer 18.20 is steeds lager dan 100 °C. Na het openen van de deur tussen gang 2 en deze andere ruimtes is er sprake van een korte temperatuurstijging in deze ruimtes.

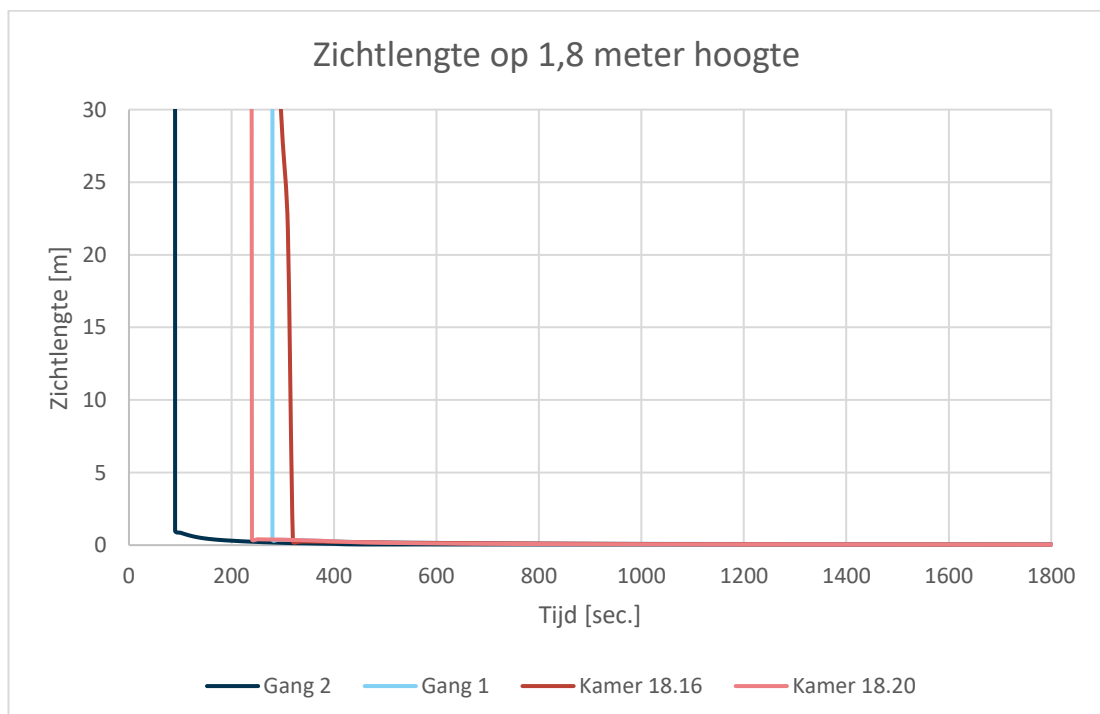
**Figuur 5.14 Zichtlengte op 1,8 meter hoogte (in de upper layer)**

De zichtlengte in gang 2 op 1,8 meter hoogte is binnen 2 minuten minder dan 1 meter. Kort na het openen van de deuren tussen gang 2 en de overige ruimtes is het zicht op ooghoogte in deze ruimtes al snel minder dan 1 meter.

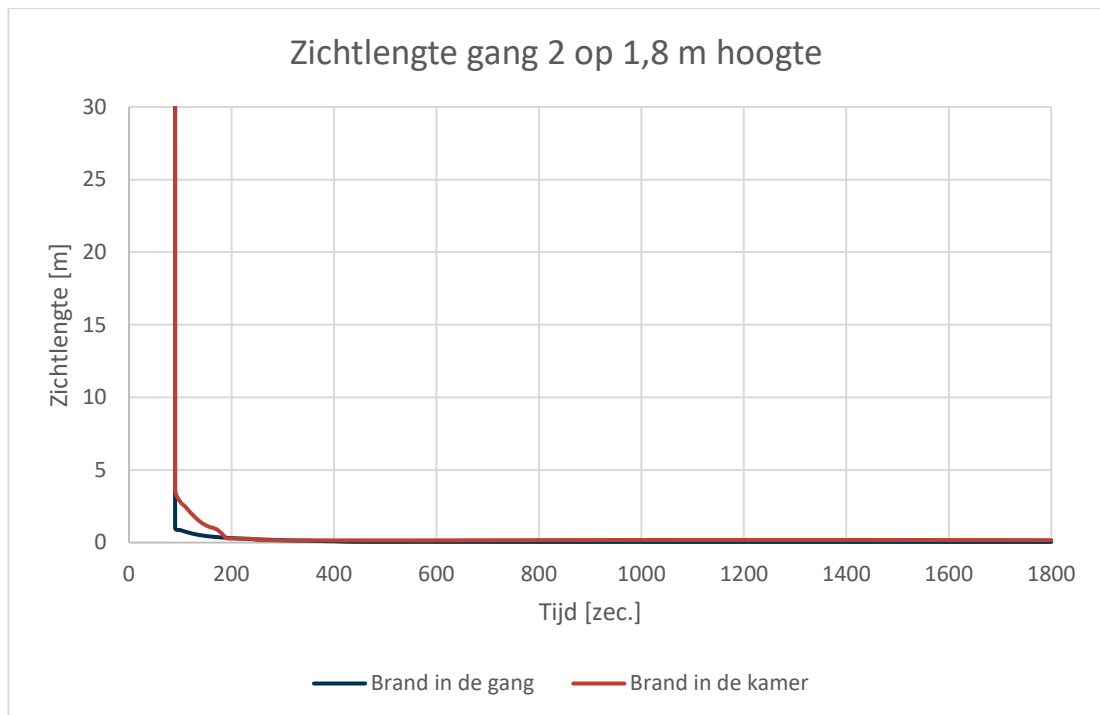
**Figuur 5.16 Zichtlengte gang 2 op 1,8 m hoogte**

In figuur 5.16 is te zien dat het zicht (op 1,8 m hoogte) op de gang binnen 2 minuten minder dan 1 meter is bij een brand op de gang. Bij een brand op de kamer is het zicht in de gang afhankelijk van het openen van de deur van de kamer waar de brand is. Wanneer deze deur wordt geopend, dan is het zicht op de gang al snel na het openen minder dan 1 meter. Impliciet betekent dit dat een poging tot evacuatie van de kamer waar brand is al snel kan leiden tot een gang vol rook, waardoor de andere kamers aan die gang niet meer ontruimd kunnen worden.

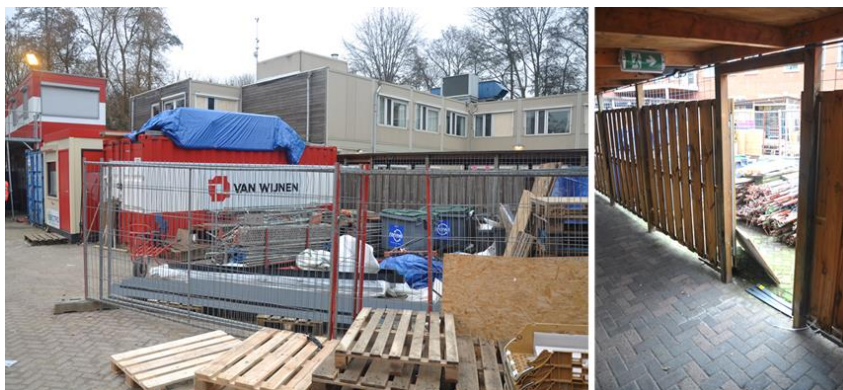
Aan de buitenzijde van de nooduitgang in de verbindingsgang staat geen tekst die aangeeft dat het een nooduitgang betreft en dat de ruimte achter de nooduitgang vrijgehouden moet worden. Aan de buitenzijde van de verbindingsgang liggen bouwmaterialen opgeslagen, waardoor de vluchtroute geblokkeerd wordt. Dit wijkt af van de goedgekeurde inrichting van de bouwplaats.

**Figuur 6.4 Geblokkeerde vluchtroute achter de nooduitgang van de overdekte looproute**
