## Casus Smeetsland

# Als ontruimen redden wordt

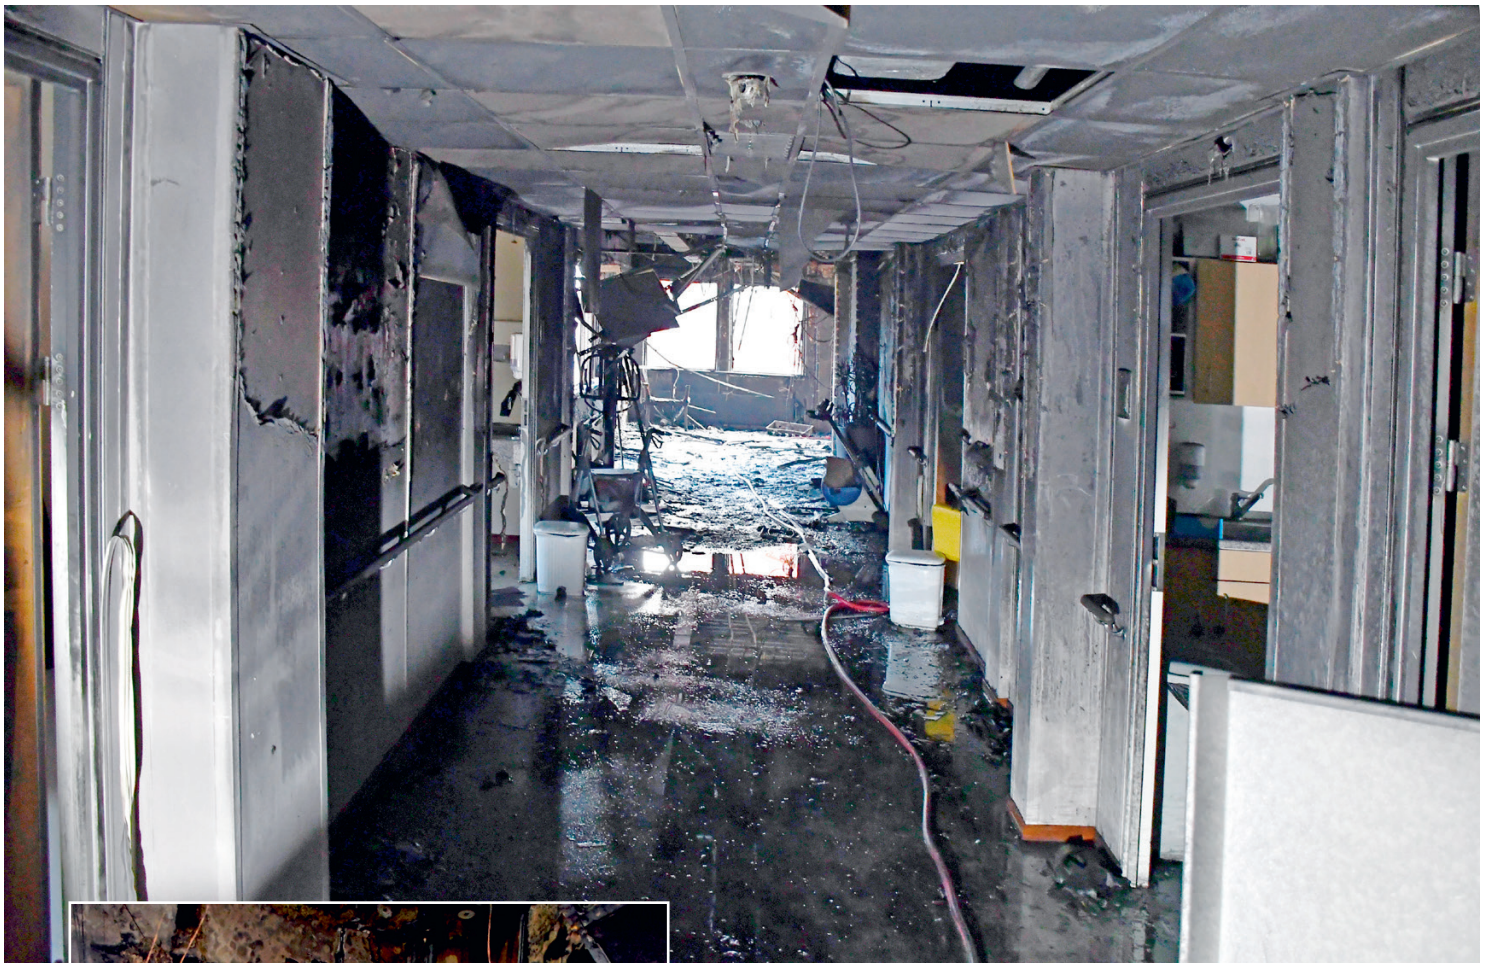
Door de hevige brand en zware rookontwikkeling werd de gang op de eerste etage al snel onbruikbaar als ontruimingsroute.  
(Foto: Veiligheidsregio Rotterdam-Rijnmond)

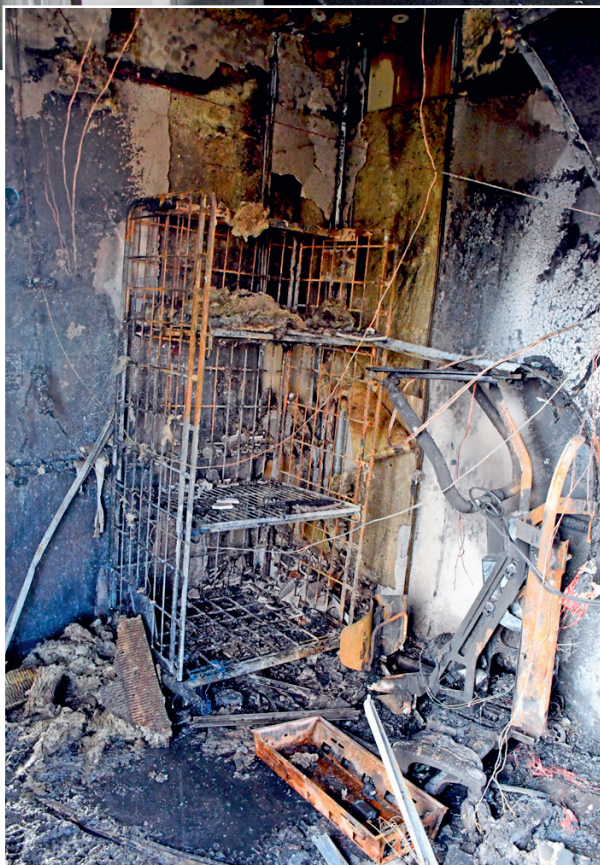
Volgens Van Werkhoven ontstond de brand op de meest ongunstige plaats in het gebouw: in een gang op de eerste etage in een gestalde elektrische tillift. Het vuur sloeg snel over naar een rolcontainer met zorgmaterialen. Door grote hoeveelheden kunststof van de tillift en in de rolcontainer, ontstond in korte tijd een dikke laag zwarte en hete verbrandingsrook die de gang vulde. Anders dan bij woongebouwen is het stallen van materialen en apparaten in gangen van zorggebouwen volgens de brandveiligheidsregeling toegestaan. Daarbij is de aanname dat er altijd medewerkers aanwezig zijn, die een beginnende brand vroegtijdig ontdekken en direct overgaan tot ontruiming of zo mogelijk blussing. Maar verstandig is het stallen van materialen met een brandrisico niet in gangen die tevens als vluchtontruimingsweg dienen.

De resten van de tillift en de rolcontainer op de plaats van ontstaan van de brand. (Foto: Veiligheidsregio Rotterdam-Rijnmond)

Dan moeten instellingen overigens wel nadenken over het stallen van elektrische apparaten en andere materialen met een hoge vuurlast in ruimten die als vlucht- en ontruimingsroute dienen, want daarmee ging het in deze casus mis. Inmiddels heeft in de Veiligheidsregio Rotterdam-Rijnmond al een tweede vergelijkbaar incident plaatsgevonden.
