# Brand in verpleeghuis Smeetsland Rotterdam

| Titel: | Brand in verpleeghuis Smeetsland Rotterdam |
| Datum: | 19 juli 2021 |
| Auteurs: | K. Dangermond MSc MA, ing. J. Ebus, T. Geertsema BBA,<br>ing. R. Hagen MPA, drs. H. Hazebroek MCPm, E. Kok BBA,<br>ing. R. van Liempd, ing. L. de Witte |

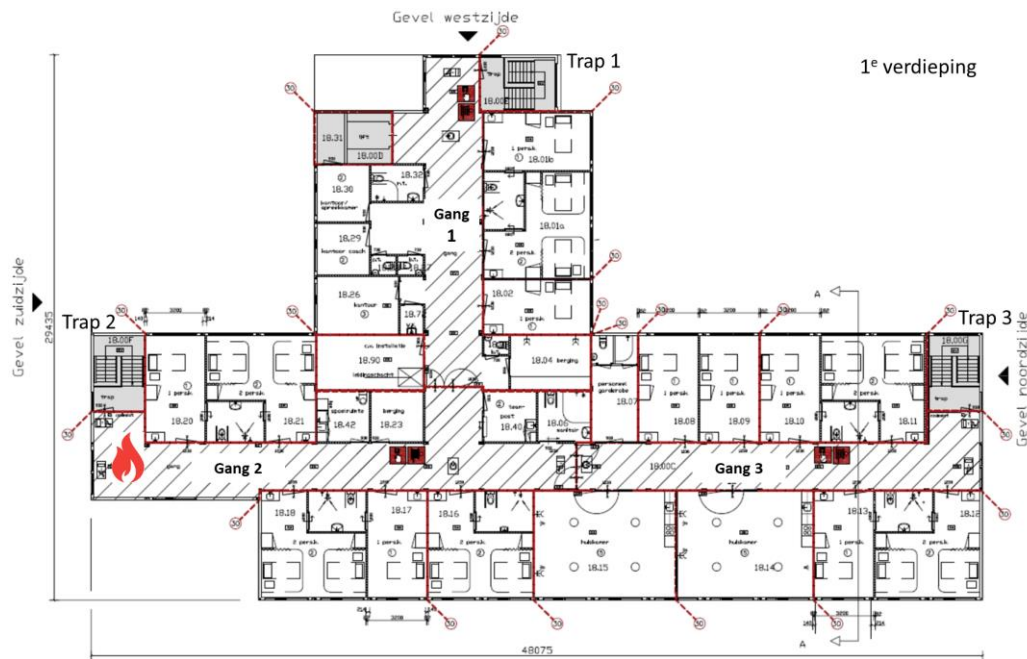
**Figuur 2.3** Plattegrond van de eerste verdieping met de brandlocatie

De bhv'ers ontvangen op hun pager een brandmelding vanuit het Paviljoen. Na aankomst van de BHV blijkt brand te zijn bij een tillift in een hoek van gang 2 op de eerste verdieping. Hoewel door de BHV de slang van de brandslanghaspel wordt uitgerold, wordt de brand als te groot ingeschat om nog te kunnen blussen. Er wordt door vier aanwezige medewerkers (van wie drie volledig tot bhv'er zijn opgeleid waarvan één aanvullend is opgeleid tot bhv-ploegleider) direct overgegaan tot het ontruimen van de cliëntenkamers grenzend aan deze gang. De condities in de gang verslechteren echter zo snel, dat nog voordat de eerste cliënt is geëvacueerd, besloten wordt de ontruiming op de eerste verdieping te staken. Twee van de vier medewerkers van Aafje krijgen dit besluit niet mee en raken ingesloten doordat de gang volledig is gevuld met rook. Eén medewerker vindt op de tast de uitgang. De andere medewerker raakt in paniek en wil vanuit het raam via de regenpijp naar beneden klimmen, maar valt uiteindelijk naar beneden. Alle achttien cliënten op de eerste verdieping bevinden zich dan nog in hun kamers.

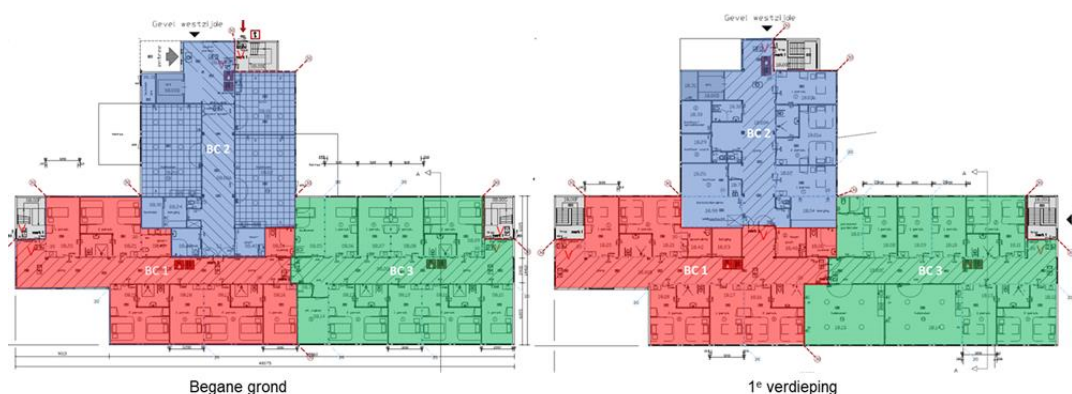
**Figuur 3.5 Brandcompartimentering**

Uit de dossierstukken blijkt dat het gebouw is opgedeeld in drie brandcompartimenten. Deze zijn in kleur weergegeven in figuur 3.5. Daarmee voldoet het gebouw ook aan de eis dat een brandcompartiment met bedgebied niet groter is dan 77 procent van de gebruiksoppervlakte van de bouwlaag waarop dit brandcompartiment ligt, zodat horizontale evacuatie mogelijk is. De trappenhuizen zijn uitgevoerd als extra beschermde vluchtroute. De boven elkaar gesitueerde gangdelen (verkeersruimten) van de begane grond en de eerste verdieping liggen in één brandcompartiment. De omvang van de brandcompartimenten bedraagt respectievelijk circa 456 m<sup>2</sup>, circa 501 m<sup>2</sup> en circa 585 m<sup>2</sup>. Op de vergunningstekeningen is tussen de brandcompartimenten onderling en tussen de brandcompartimenten en de trappenhuizen een weerstand tegen branddoorslag en brandoverslag (WBDBO) van 30 minuten aangegeven. De deurconstructies tussen de brandcompartimenten zijn als zelfsluitend aangegeven.

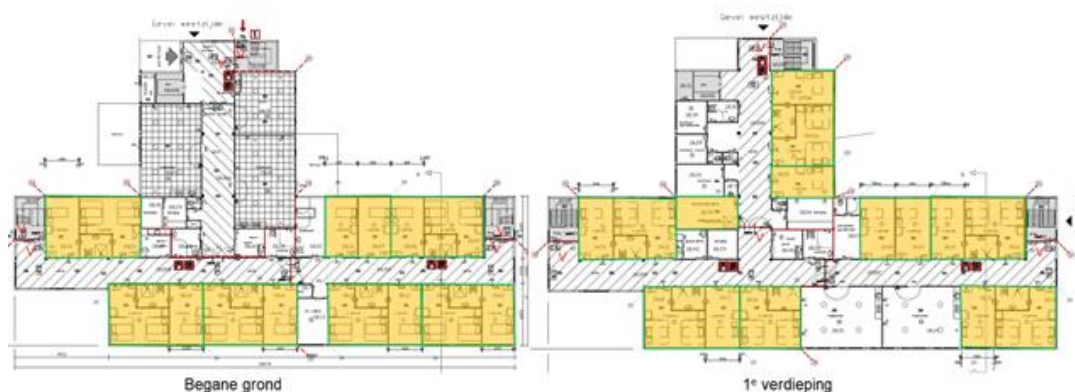
**Figuur 3.6 Beschermde subbrandcompartimenten**

Volgens de dossierstukken is ieder brandcompartiment tevens één subbrandcompartiment. Echter, op de doorsnedetekeningen is over het verlaagde plafond van de gang op de begane grond een WBDBO van 30 minuten aangegeven. De cliëntenkamers en de technische ruimte op de eerste verdieping liggen in beschermde subbrandcompartimenten met een WBDBO van 20 minuten (zie ook figuur 3.6). Er liggen maximaal twee cliëntenkamers met in totaal plaats voor drie cliënten in één beschermd subbrandcompartiment.

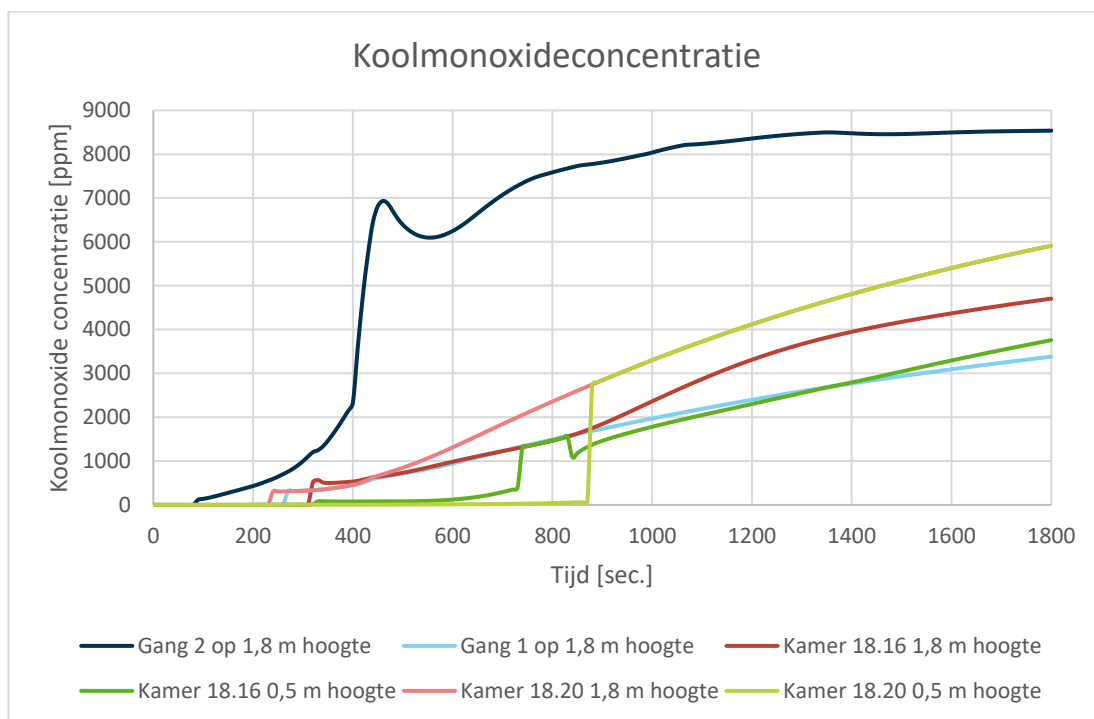
**Figuur 5.15 Koolmonoxideconcentratie**

De koolmonoxideconcentratie in gang 2 loopt op tot meer dan 8000 parts per million (ppm). Ook in kamers 18.16 en 18.20 loopt de koolmonoxideconcentratie op tot enkele duizenden ppm's.<sup>9</sup>

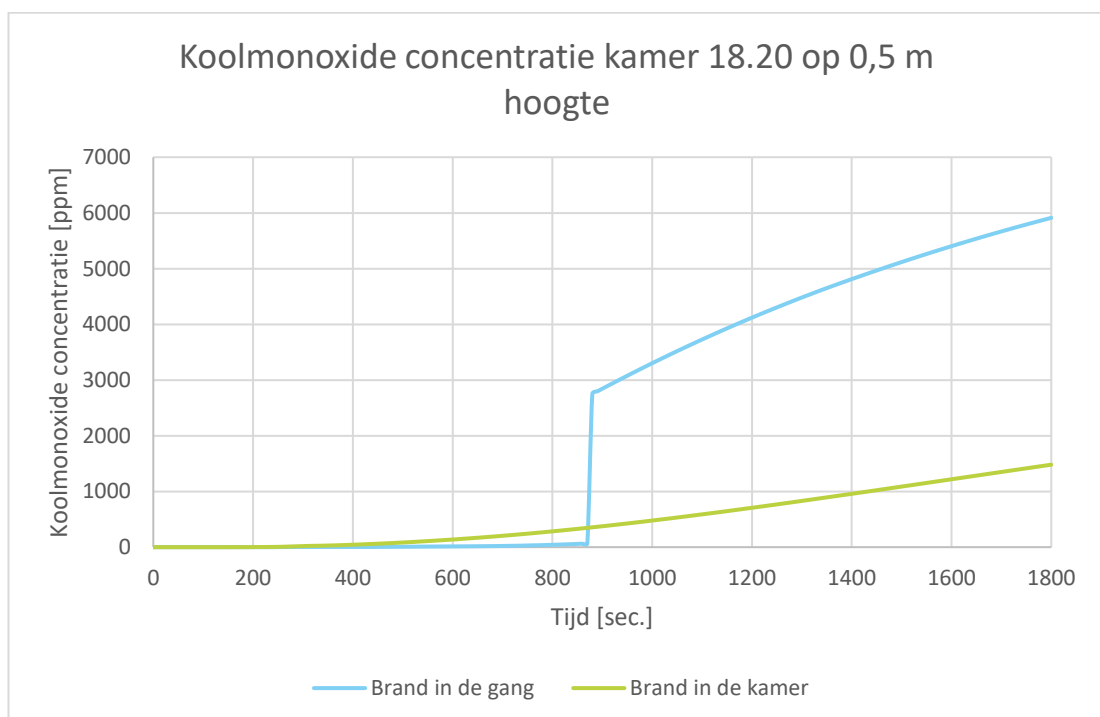
**Figuur 5.17 Koolmonoxideconcentratie in kamer 18.20 op 0,5 m hoogte**

De koolmonoxideconcentratie in kamer 18.20 is bij een brand in de gang veelal hoger dan bij een brand in kamer 18.16. De piekconcentratie van koolmonoxide in kamer 18.20 varieerde van bijna 1500 (brand in de kamer) tot bijna 6000 ppm (brand in de gang). Dit betekent dat de cliënten bij een brand geen lange tijd veilig in hun kamer kunnen verblijven (RIVM, 2021). Bij een (gesimuleerde) brand in kamer 18.16 is de piekconcentratie koolmonoxide in kamer 18.20 een factor 3 tot 4 lager dan bij een brand op de gang.

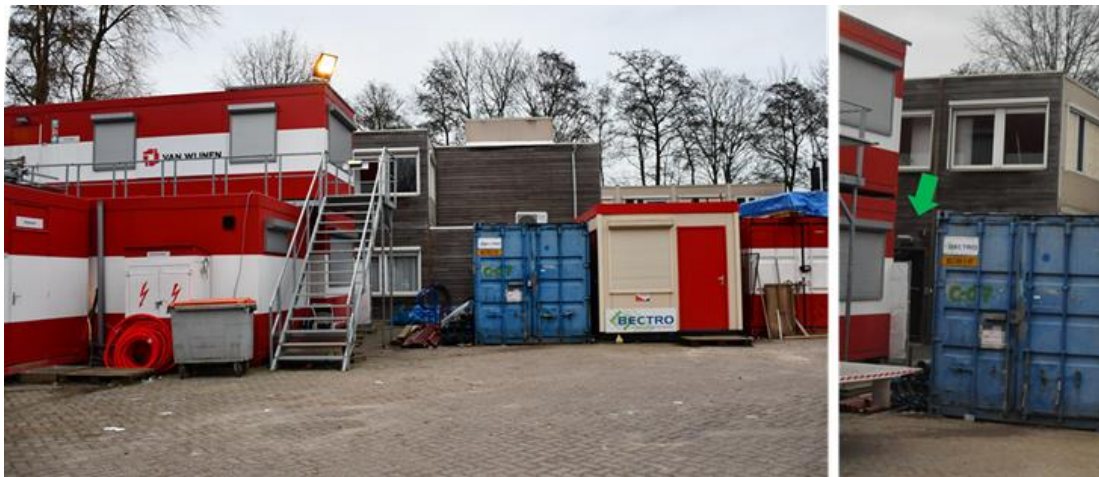
Aan de buitenzijde van de nooduitgang in de verbindingsgang staat geen tekst die aangeeft dat het een nooduitgang betreft en dat de ruimte achter de nooduitgang vrijgehouden moet worden. Aan de buitenzijde van de verbindingsgang liggen bouwmaterialen opgeslagen, waardoor de vluchtroute geblokkeerd wordt. Dit wijkt af van de goedgekeurde inrichting van de bouwplaats.

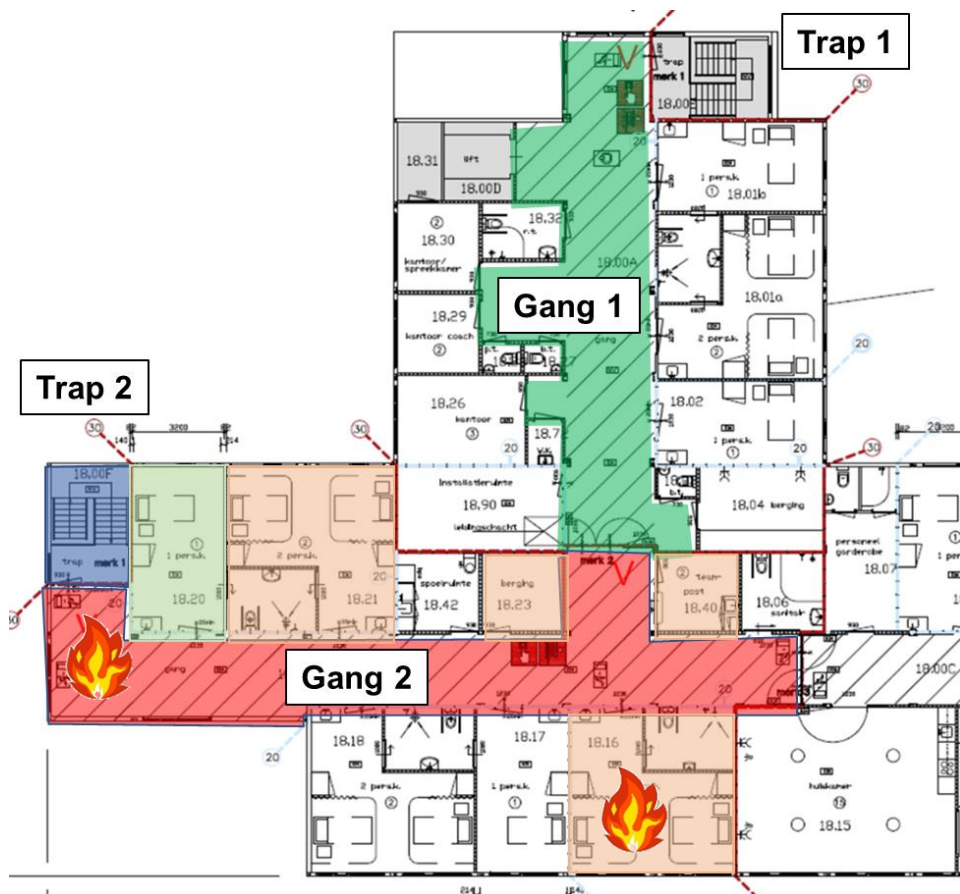
**Figuur B2.1 Gemodelleerde ruimtes**

In de simulaties zijn de in figuur b2.1 gearceerde ruimtes gemodelleerd. De twee vlammetjes geven de twee locaties aan waar een brand is gemodelleerd in de simulaties.
