IV ALERT 07-04

Breekplaatjes in schuimblussystemen

1 november 2007

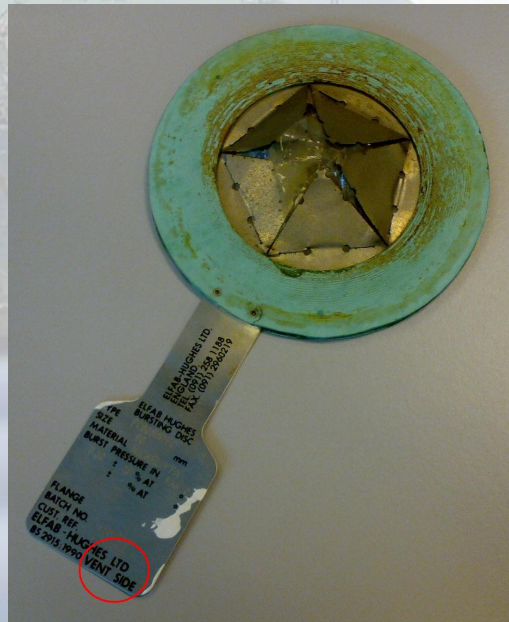
1. te controleren of de breekplaatjes in overeenstemming zijn met de criteria die in het ontwerp van het schuimblussysteem zijn beschreven. Met andere woorden, bij welke dynamische druk breken de breekplaatjes en correspondeert dit met de waarde die in de hydraulische berekening is opgegeven voor het breken van het laatste breekplaatje in het schuimblussysteem;
2. te controleren of de breekplaatjes op de juiste wijze gemonteerd zijn. Dit is te controleren aan de hand van het label aan het breekplaatje. Hierop staat de tekst "vent side". Dit betekent dat het breekplaatje open breekt naar de zijde waar deze tekst staat. In onderstaande afbeelding is dit goed te zien.

Neem de volgende acties als u met een breekplaatje wordt geconfronteerd dat niet geschikt is voor de bewuste schuimblusinstallatie omdat het niet in overeenstemming is met de op het ontwerp aangegeven specificaties, of als blijkt dat het breekplaatje niet juist is gemonteerd:

1. Bij verkeerde montage dienen de breekplaatjes zo snel als mogelijk andersom gemonteerd te worden;
2. Bij de constatering dat verkeerde breekplaatjes gemonteerd zijn dient u middels een risico inventarisatie te bepalen of de betreffende tanks in bedrijf kunnen blijven tot de nieuwe breekplaatjes (geleverd en) aangebracht zijn.
